Anmerkungen zur Besichtigung des TGV im Karlsruher Hauptbahnhof am 03. Mai 2007 durch Vertreter der begleitenden Arbeitsgruppe zum Programm der Deutschen Bahn AG. Bei dem vorgeführten TGV POS soll es sich nach Angaben des Personals (SNCF) vor Ort um ein 15 Jahre altes Modell handeln.

Nachfolgend die Anmerkungen zu den Besichtigungen aus dem Blickwinkel sehbehinderter und blinder Personen.

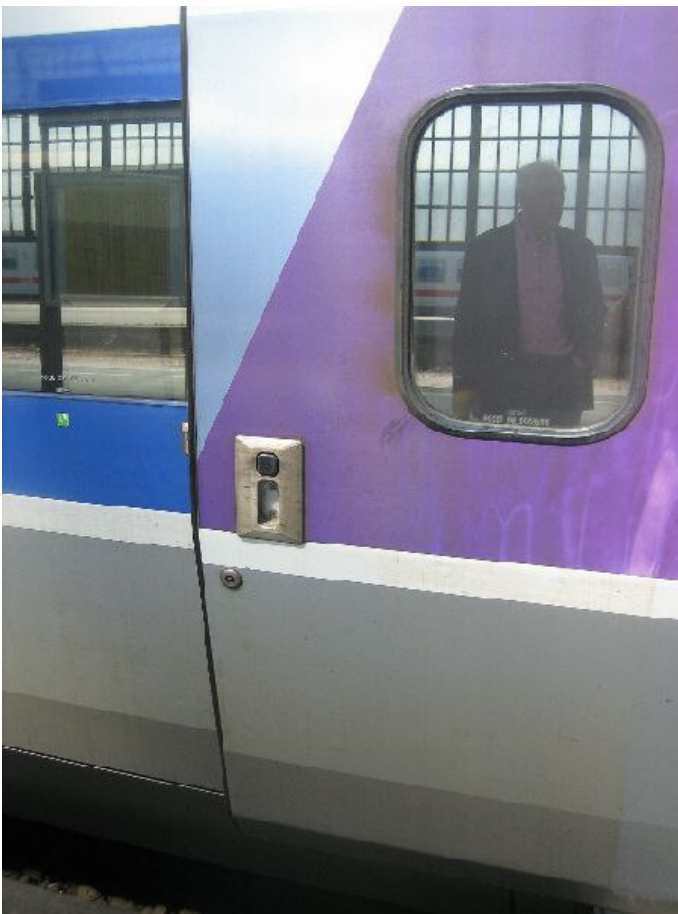
Die, wie auch bei den deutschen Schnellzügen, einflügeligen automatischen Ausstelltüren sind weder taktil noch visuell erkennbar, siehe Bild 1.

Bild 1 Außenansicht des TGV. Die Außenlackierung ist über die Einstiegstüren hinweg geführt, d.h. sie hebt sich kontrastreich nicht ab und weist (neben dem Griff) keine ertastbaren Hinweise auf. Nach Angaben des SCNG-Personals werden die Außentüren allerdings automatisch geöffnet, brauchen somit nicht durch die Reisenden bedient werden.

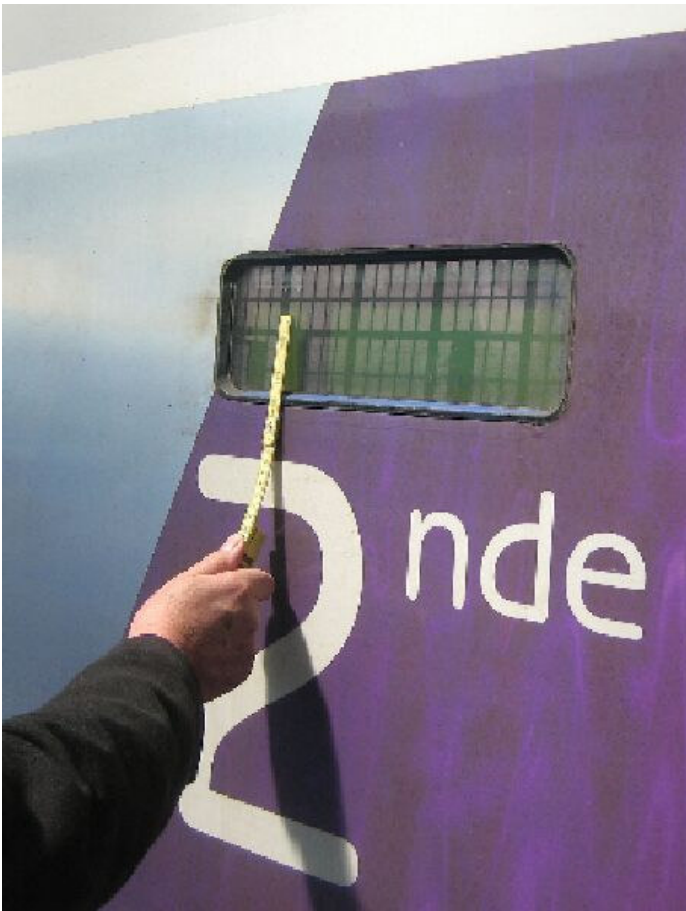
Die außen am Wagen angeordneten Displays zu Wagenklasse und Wagen-Nr. sind aus schrägem Blickwinkel kaum zu lesen, siehe Bild 2.

Bild 2 Display an der Wagonaußenseite

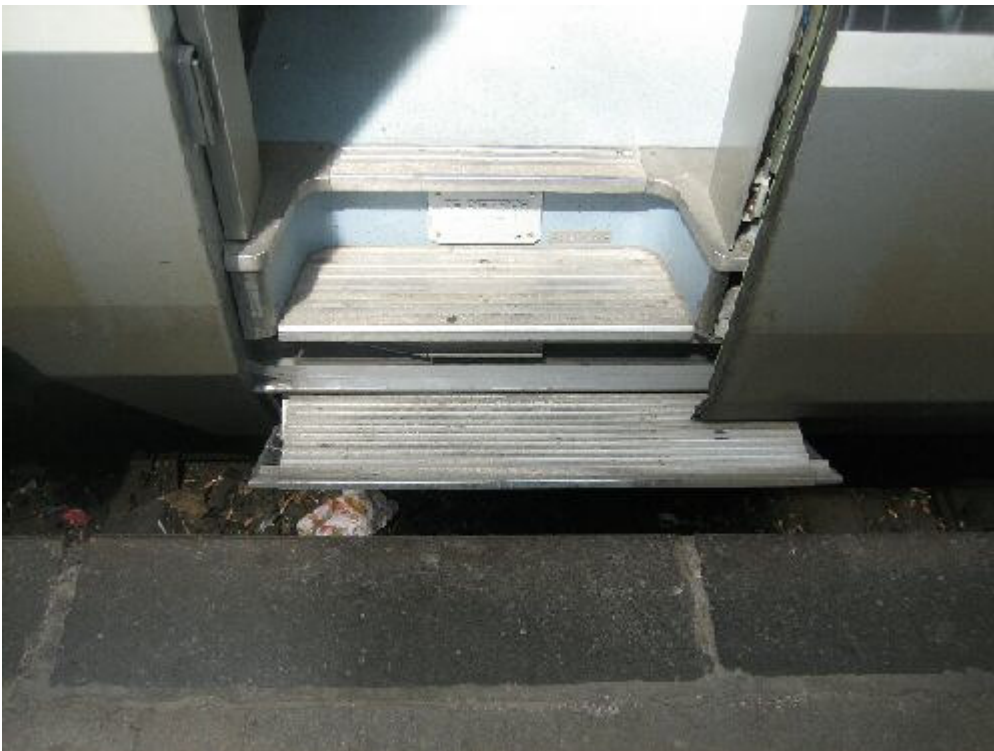
In den Wagon führen drei Stufen ohne kontrastreiche Stufenvorderkantenmarkierung siehe Bild 3. Zudem ist der Einstiegsbereich relativ eng.

Bild 3 Zugangsbereich in den Wagon

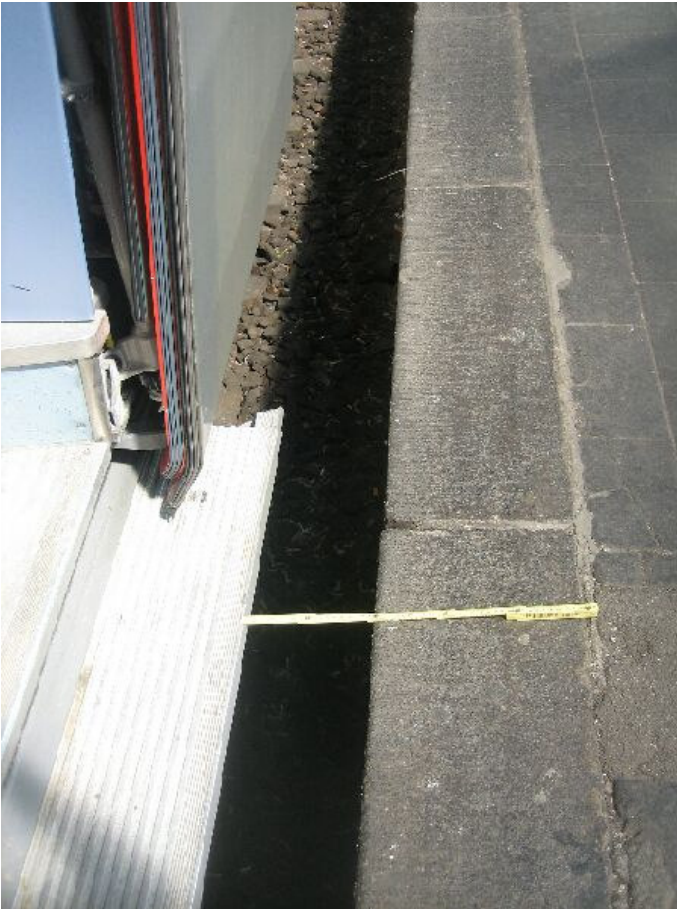
Der Abstand zwischen dem Bahnsteig und der unteren Trittstufe ist mit 18 cm sehr groß und somit für blinde und stark sehbehinderte Menschen gefährlich, siehe Bild 4.

Bild 4 Spalt zwischen Bahnsteig und Wagon bzw. untere Stufe

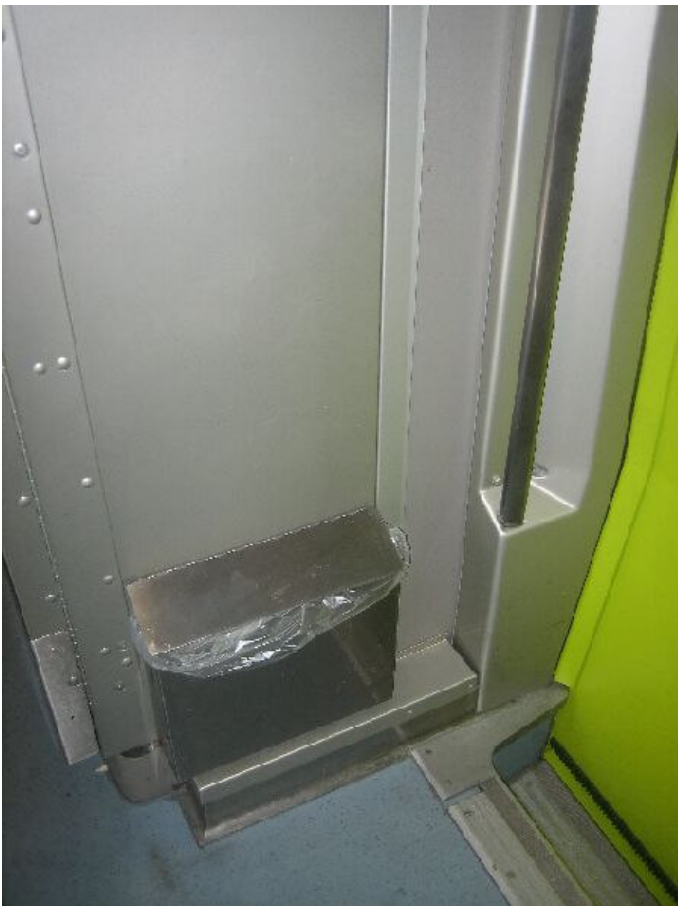
Sämtliche Griffe, Haltestangen, Gepäckablagen und sonstige Bedieneinrichtungen sind nicht kontrastreich ausgeführt. Siehe hierzu Bild 5 und Bild 6.

Bild 6 Papierkorb im Gangbereich, visuell nicht kontrastreich

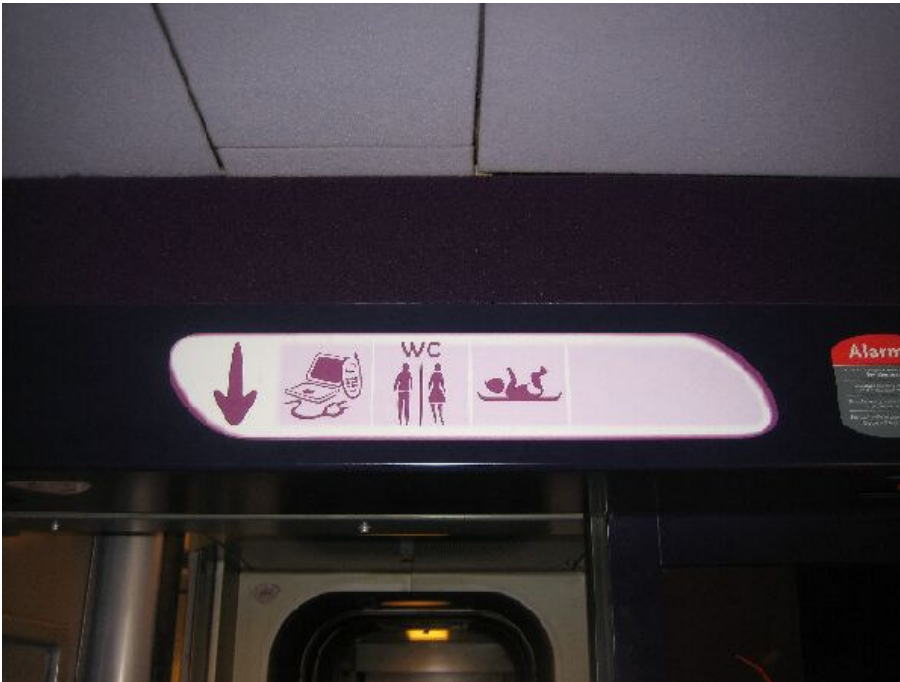
Die selbstleuchtenden Anzeigen über den Zugangstüren zu den Abteilen sind in einer annehmbaren Größe, jedoch entsprechen die Piktogramme nicht der internationalen Vorgaben und sind somit nicht sofort erkennbar, da ungewohnt, siehe Bild 7.

Bild 7 Display auf ersten Blick nicht leicht verständlich

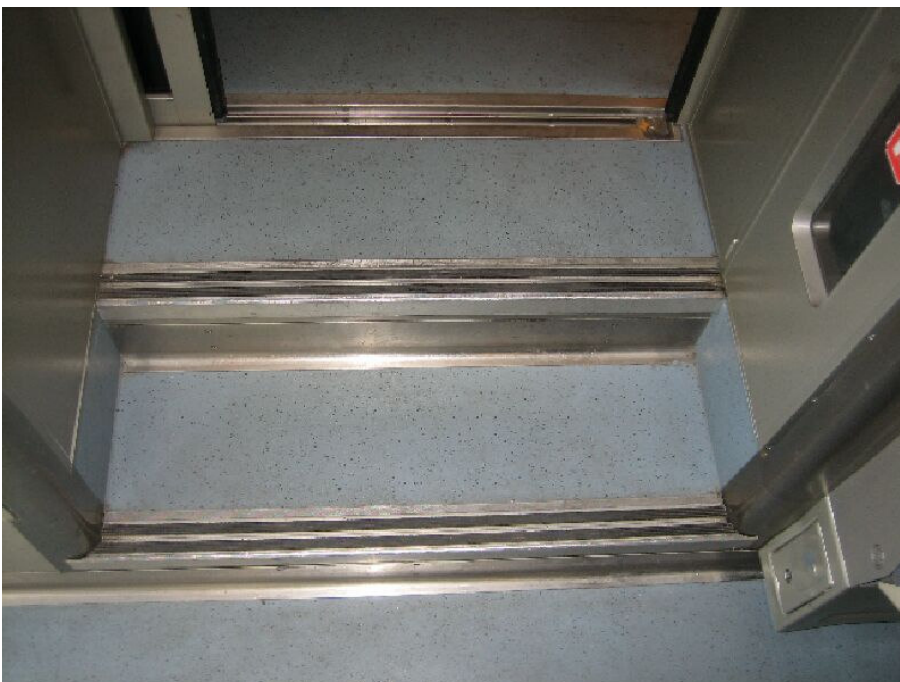
Zwischen den einzelnen Wagons bzw. Abteilen existieren nicht markierte Stufen siehe Bild 8 bzw. durch kleine Rampen ausgeglichene Höhenunterschiede. Diese Höhenunterschiede können einen „ins Leere treten“ lassen. Zudem führen sie zu gefährlichen Kanten (siehe Bild 9), die insbesondere bei Gedränge zum „Umknicken“ führen können.

Bild 8 Stufen zwischen den Abteilen ohne kontrastreiche Stufenmarkierung

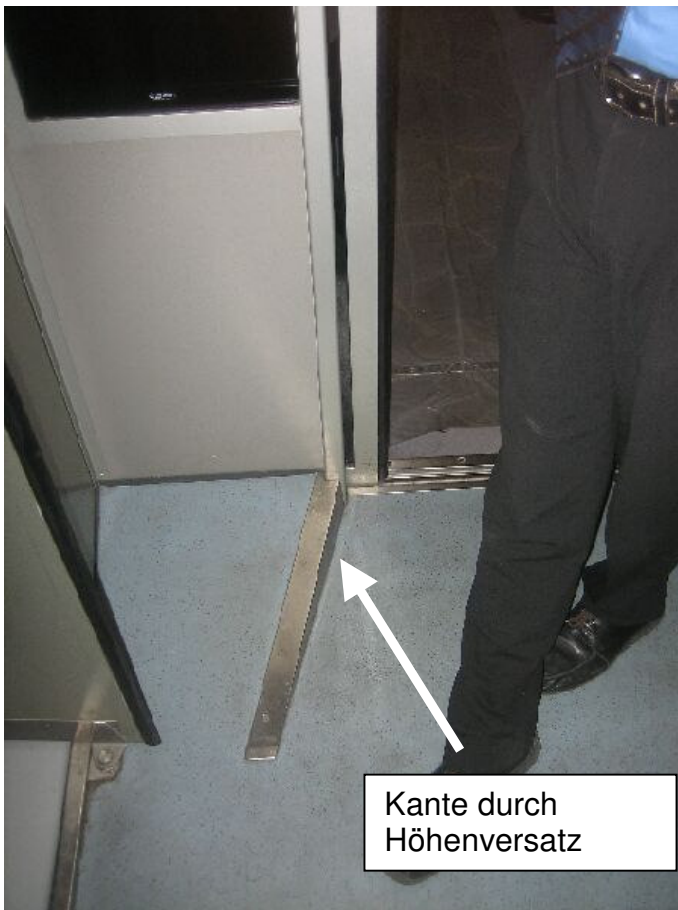
Bild 9 Gefährliche Kanten in den Gängen (Umknick-Gefahr)

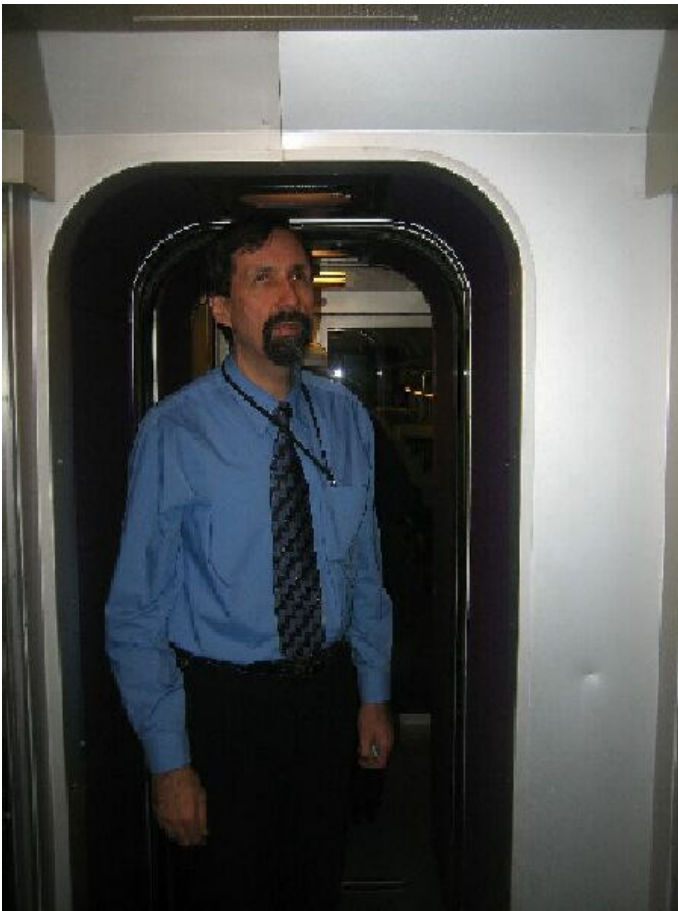
Zwischen den einzelnen Wagons gibt es kurze Gänge mit schmalen lichten Durchgangsbreiten und niedrigen Durchgangshöhen, siehe Bild 10. Zudem sind diese Gänge in dunklen Farben gehalten, was durchaus bedrückend wirken kann und der Fortbewegung insbesondere mit Gepäck nicht dienlich ist.

Bild 10 Niedrige enge und dunkle Gänge zwischen den Wagons

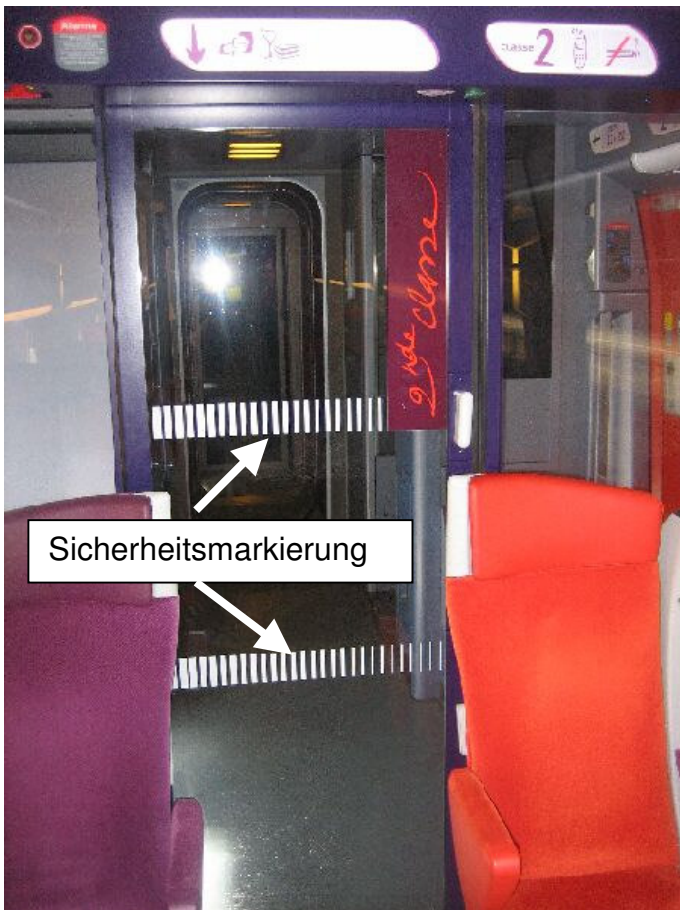
Die Glastüren der Schiebetüren zu den Abteilen sind ausreichend kontrastreich gekennzeichnet, jedoch befindet sich die obere vertikale Kennzeichnung etwas zu niedrig (unterhalb Sichthöhe 130 bis 140 cm), siehe Bild 11.

Bild 11 Kennzeichnung der Schiebetüren zum Großraumabteil

Auszug aus E DIN 18030 :2006-01

6.2.6.7 Orientierungshilfen bei Türen

... Lichtdurchlässige Türflügel müssen mit kontrastreichen Sicherheitsmarkierungen versehen werden. Diese Markierungen müssen jeweils helle und dunkle Anteile (Wechselkontrast) erhalten, um wechselnde Lichtverhältnisse im Hintergrund zu berücksichtigen. Sie müssen in einer Höhe von 40 cm bis 50 cm und 130 cm bis 140 cm über OFF über die gesamte Türflügelbreite angeordnet werden

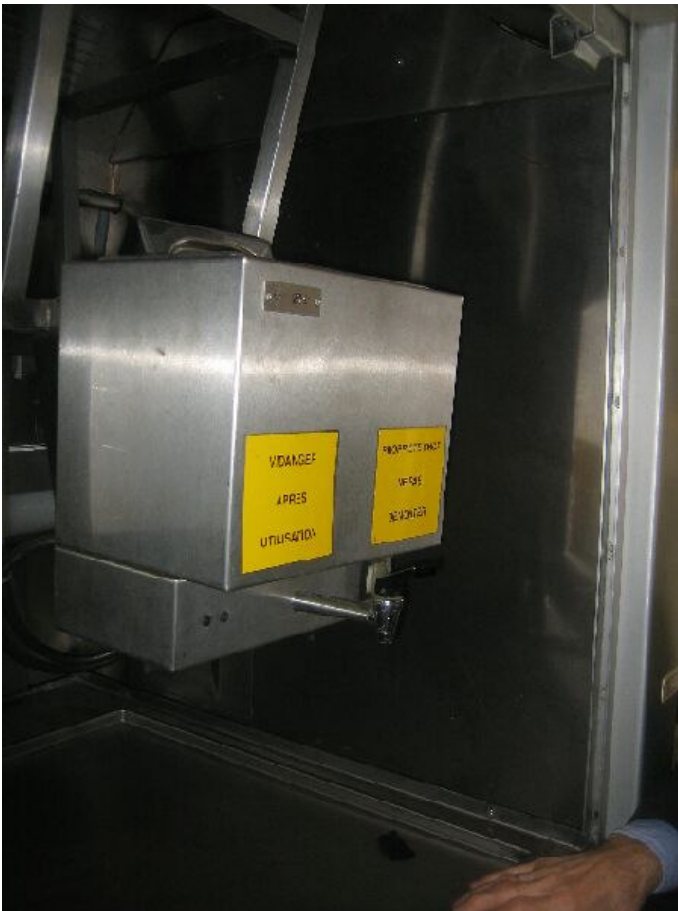
Eine Gefahrenstelle ist die scharfkantige Kaffeemaschine (siehe Bild 13) im Zwischenbereich (Gang) zur 1. Klasse. Bei durch Querbewegungen des Zuges hervorgerufenen Schwanken der Reisenden kann dies beim „Dagegenfallen“ zu Verletzungen führen.

Bild 13 Scharfkantige Kaffeemaschine im Gang

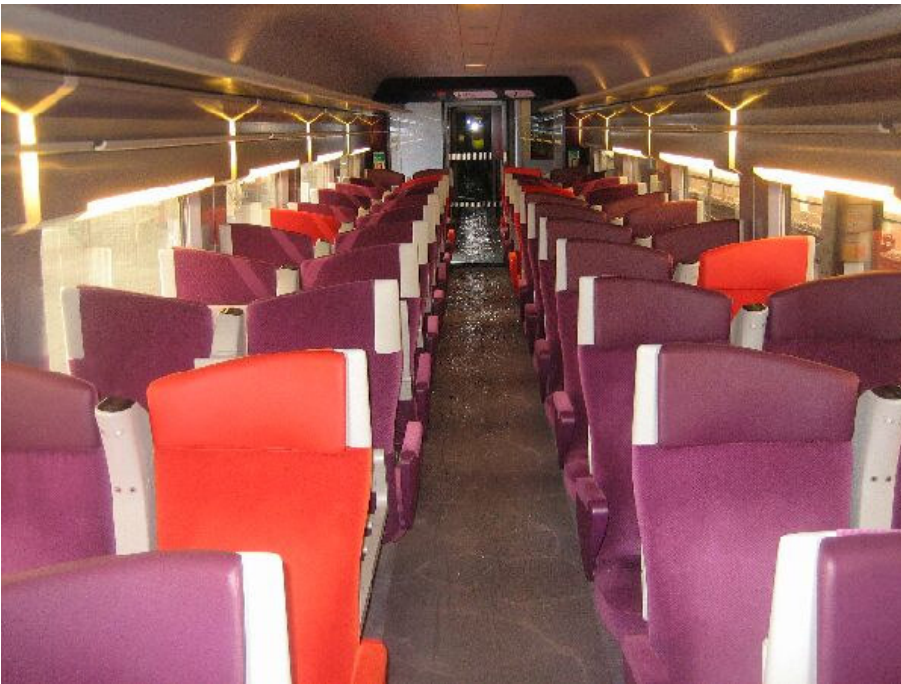
Beim Blick in das Großraumabteil fällt auf, dass die Sitzbezüge nicht einheitlich gewählt sind sondern ca. jeder achte Bezug eine andere Farbe trägt, siehe Bild 14. Zur Orientierung z.B. Wiederfinden des eigenen Sitzplatzes kann dies durchaus hilfreich sein.

Bild 14 Farblich unterschiedliche Sitzbezüge

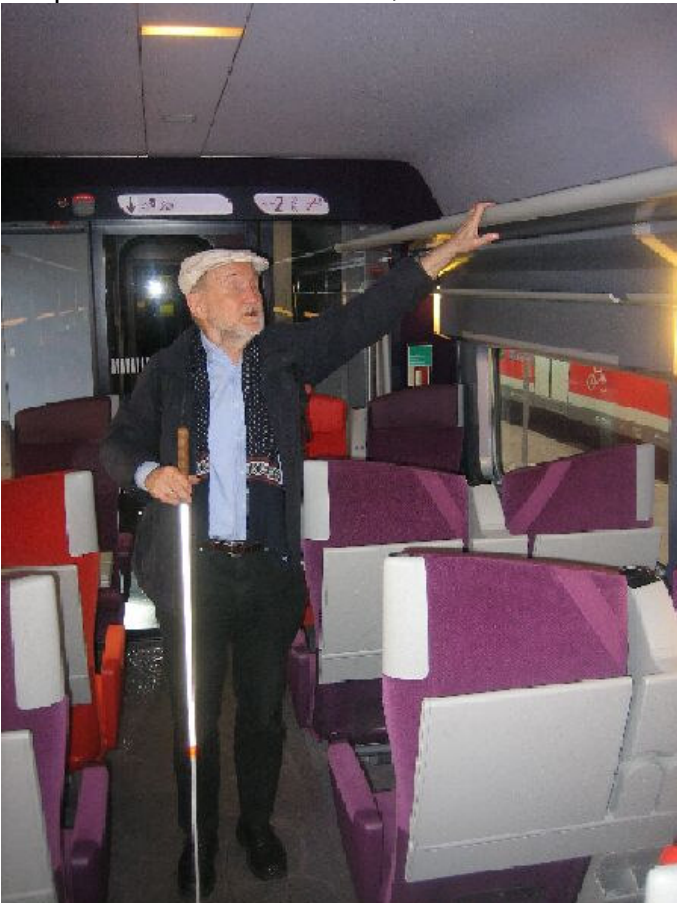
Die Kopfstützen sind zum Gang mit Schutzkappen aus Hartplastik versehen. Diese Schutzkappen heben sich kontrastreich von Kopfteilbezug ab. Leider sind sie nicht als Haltegriff ausgeführt. Als orientierender Handlauf kann die Zeitschriften- bzw. Gepäckablage benutzt werden. Leider nur dann durchgehend möglich, wenn diese leer sind und auch nur in Wagns der 1. Klasse, da dort eine Seite des Ganges mit einer Sitzplatzreihe versehen ist, siehe Bild 15.

Bild 15 Die Gepäckablage kann als Haltestange zur Fortbewegung benutzt werden

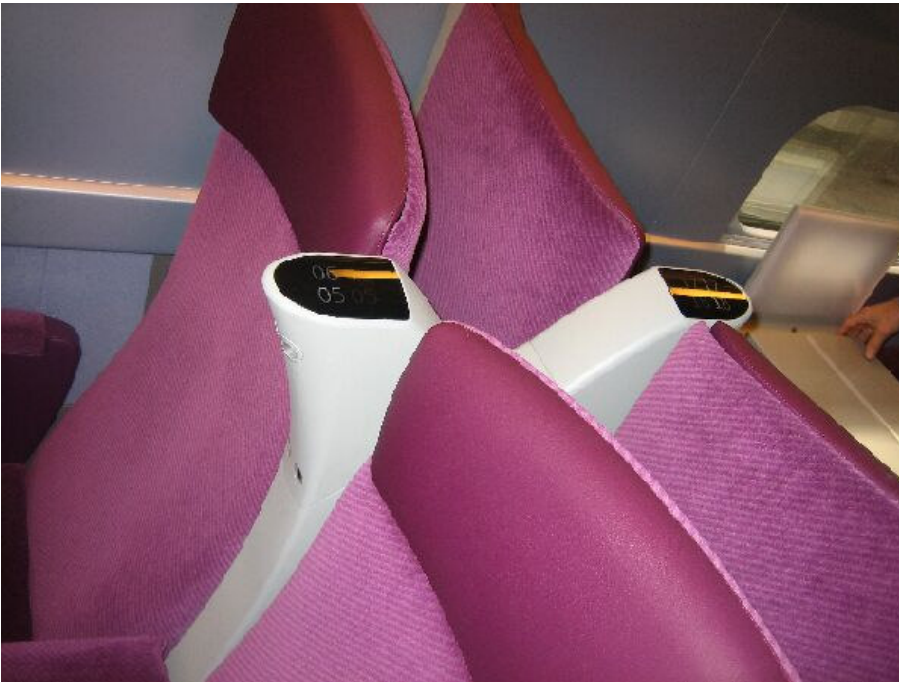
Die Platznummerierungen sind zwischen den Kopfstützen angebracht und gut lesbar, siehe Bild 16 und Bild 17. Leider steht keine taktile Beschriftung zur Verfügung.

Bild 16 Anordnung der Platznummern zwischen den Kopfstützen

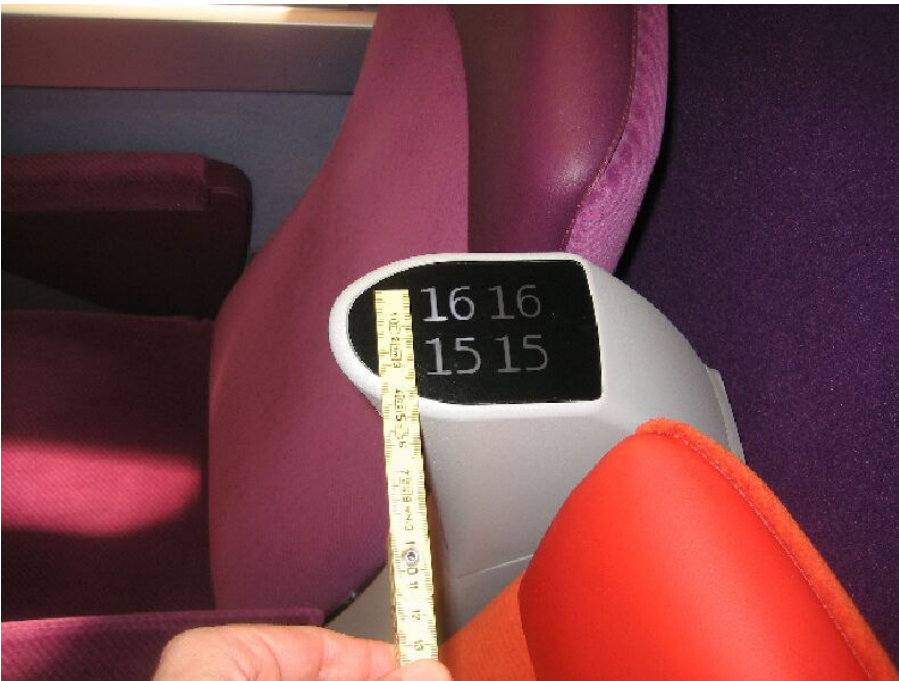
Bild 17 Display der Platznummern ist gut lesbar

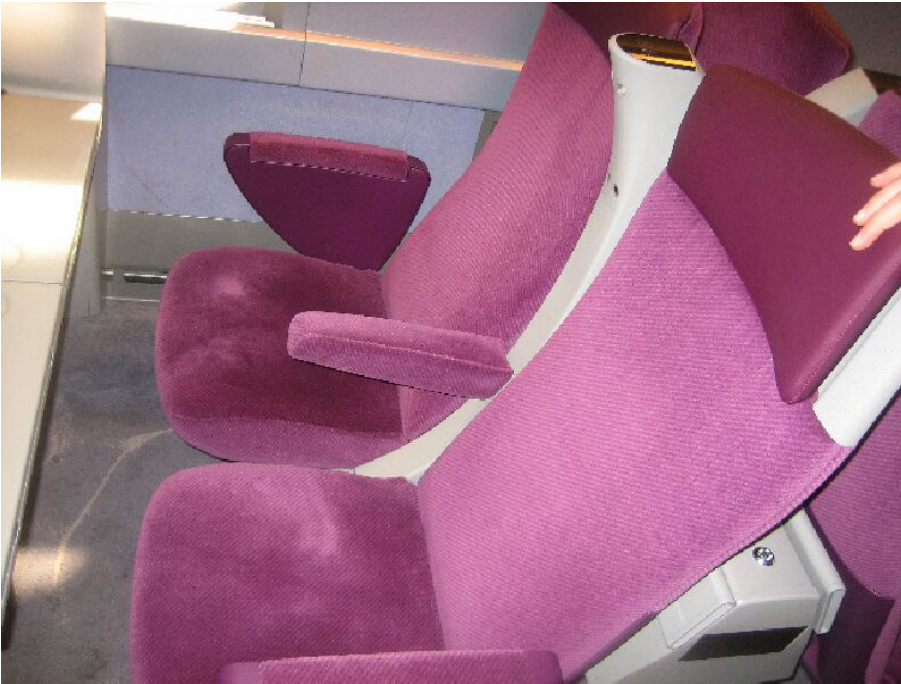
Leider sind die Einrichtungsgegenstände am Sitz nicht ausreichend kontrastreich gestaltet, siehe Bild 18. insbesondere die Fußrasten siehe Bild 19 können eine böse Fußangel, z.B. beim Einnehmen der Fensterplätze oder bei einer Ausweichbewegung im Gang bei „Gegenverkehr“ werden.

Bild 18 Armlehnen nicht kontrastreich zum Sitz

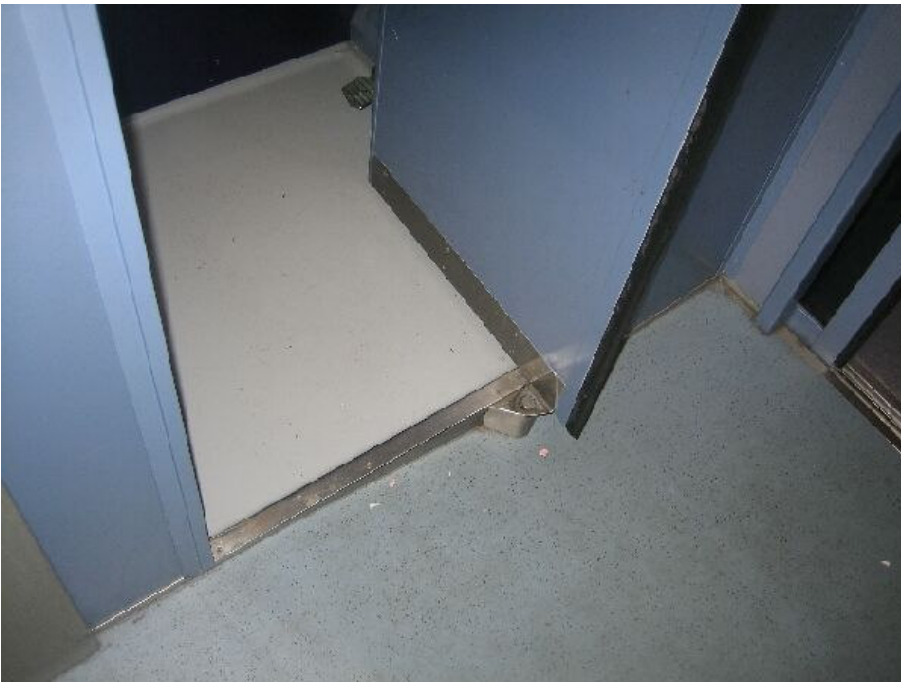
Die Sanitarräume befinden sich am Ende bzw. Anfang der jeweiligen Wagons und weisen aufgrund der dort vorhandenen Höhenunterschiede eine bis zu 5 cm hohe Schwelle auf, die in der Schwellenhöhe differiert, siehe Bild 20 und Bild 21.

Bild 20 Zugang zu den Sanitarräumen über schmale Tür mit Schwelle

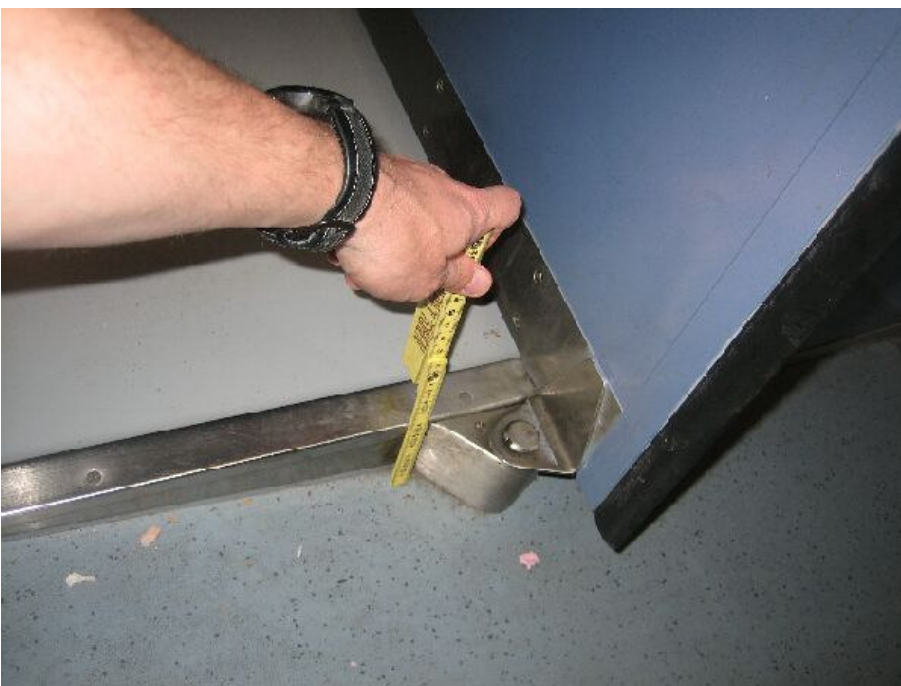
Bild 21 Schwellenhöhe beträgt bis zu 5 cm

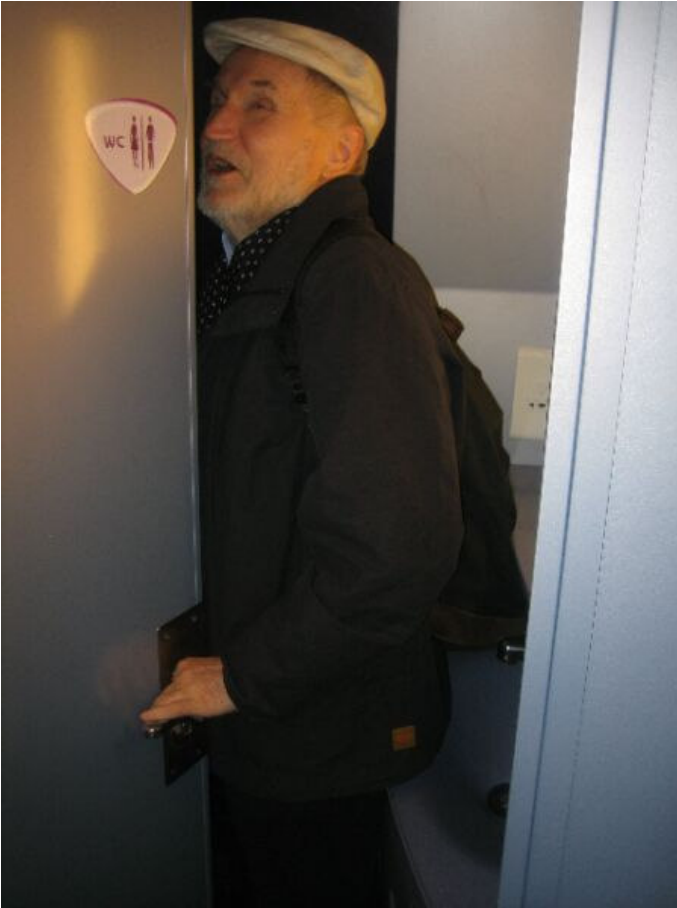
Die nach innen schlagende Drehtür läßt beim Schließen der Tür kaum Platz für den Benutzer zu dem dahinter angeordneten kleinen Waschbecken, siehe Bild 22.

Bild 22 Wenig Platz beim Schließen der Sanitärraum-Tür

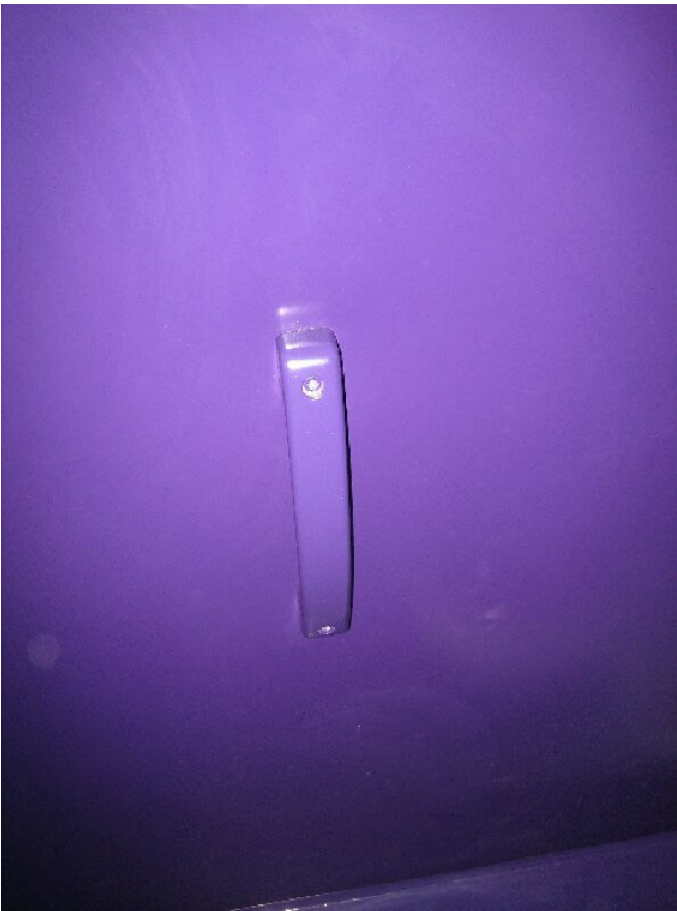
Im gesamten Sanitärraum sind keine kontrastreiche Gestaltungen noch taktile Beschriftungen der Ausstattung- und Bedienelemente vorhanden, siehe Bild 23 und Bild 24. Die am Boden neben der Kloschüssel befindliche Einrichtung zur Spülung als Betätigung mit dem Fuß ist in deutschen Zügen nur noch selten anzutreffen und daher ungewohnt, siehe Bild 25.

Bild 23 Haltegriff im Sanitärraum Farbgleich zur umgebenden Wand somit für Sehbehinderte schwer zu sehen

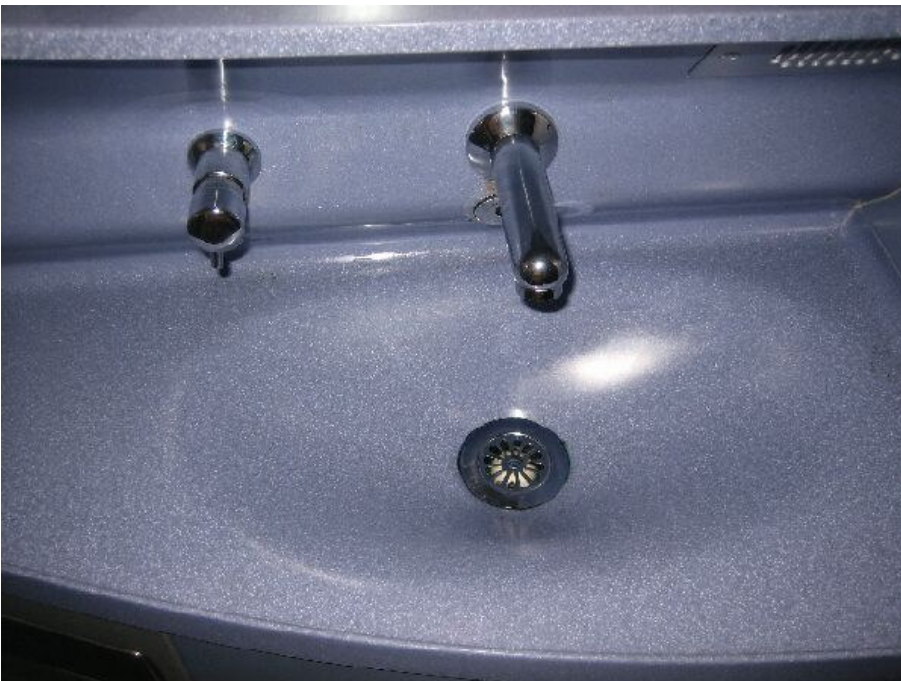
Bild 24 Waschbecken mit darüber angeordnetem Wasserhahn und Seifenspender

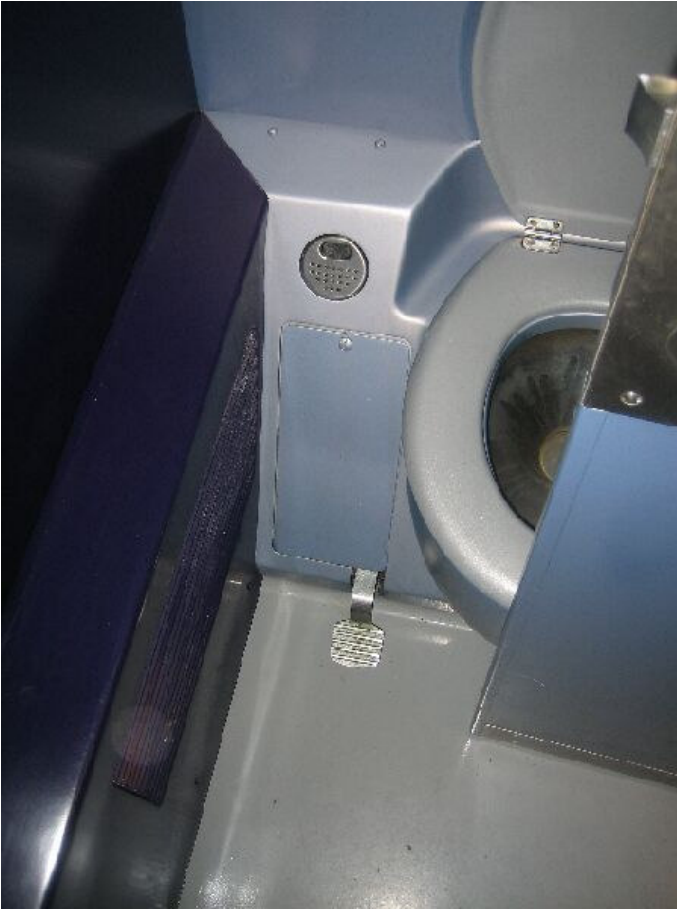
Bild 25 Anordnung der Spülung (Tret-Taster am Boden)

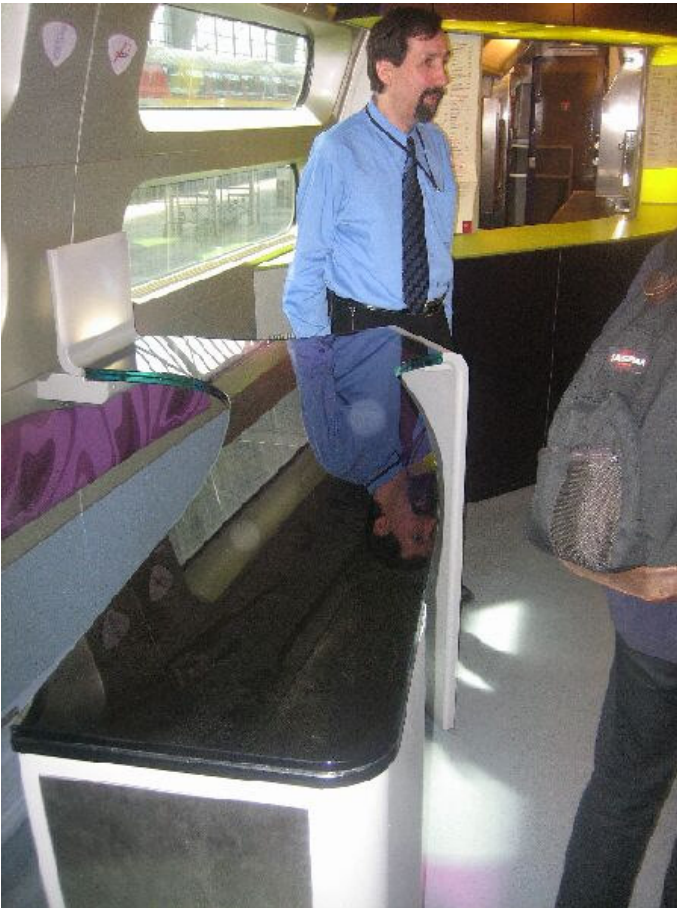
Das Bordrestaurant, welches als „Steh-Bistro“ ohne Sitzgelegenheiten gestaltet ist, kommen geschwundene Glastische zum Einsatz. Die Wegführung, insbesondere mit Gepäck ist durch die geschwungenen Stehtische nicht geradlinig und somit schwierig. Auch fehlen Haltegriffe oder richtungsweisende Handläufe. Die nicht kontrastreichen Tische mit den stark reflektierenden Glasoberflächen siehe Bild 26 erschweren die Orientierung zusätzlich. Störend wirken auch die Querstreben an den Außenfenstern, die genau in Augenhöhe positioniert, den Ausblick in die Landschaft aber auch zu Schildern am Bahnsteig behindern, siehe Bild 27.

Bild 26 Stark reflektierende Glasflächen im Bordrestaurant

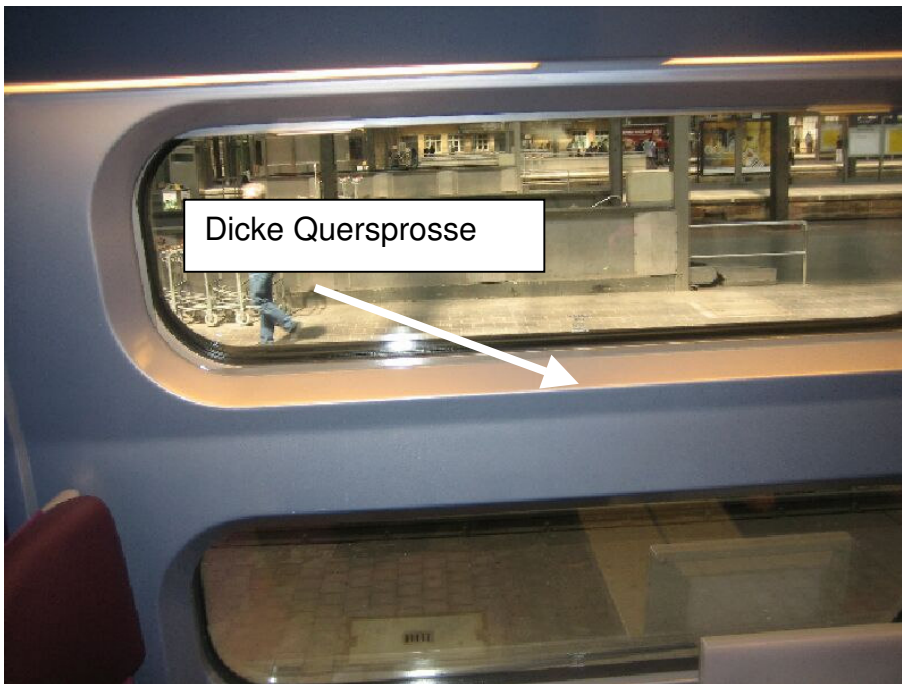
Bild 27 Dicke Quersprosse im Außenfenster stört Ausblick
